COMUNE DI ISILI

PIANO DI PROTEZIONE CIVILE

RELAZIONE TECNICA SULLA VALUTAZIONE DEI  
RISCHI ED ELABORAZIONE SCENARI DI  
RIFERIMENTO

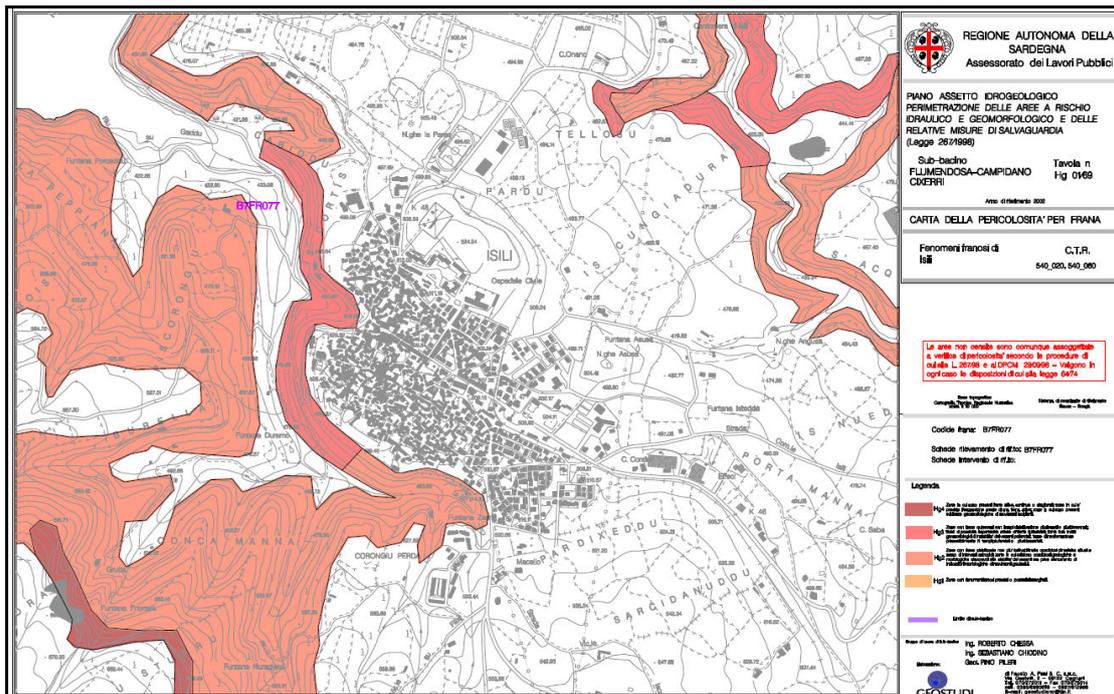
Figura 1: Tavola del P.A.I. originaria per il territorio di Isili

Con riferimento al P.A.I. si osserva che il Comune di Isili è compreso nel sub-bacino n° 7 del Flumendosa-Campidano-Cixerri. Il territorio comunale nella stesura del P.A.I. originario, era stato perimetrato solo ed esclusivamente per il pericolo e rischio frana, mentre non erano state segnalate pericolosità idrauliche. Le situazioni riportate graficamente nelle tavole del P.A.I. B7hg001/69 (sub-bacino del Flumendosa-Campidano -Cixerri, e r034\_2 (sub bacino del Tirso), erano state inoltre descritte nella scheda di riferimento B7FR077 per la casistica riscontrata. Tale scheda seppur citata, non è stata rintracciata all'interno del P.A.I. ufficialmente pubblicato. La cartografia del P.A.I. ufficiale, così come di seguito sintetizzato, presenta delle limitazioni dovute al fatto che le campiture che identificano i diversi livelli di pericolosità e rischio si interrompono bruscamente. Tali perimetrazioni sono state già recepite dal Piano Urbanistico Comunale riportando graficamente i loro limiti e adeguando contestualmente le norme di Attuazione del P.U.C. a quelle del P.A.I. Pur tuttavia si osserva che sebbene tali zone di pericolosità siano comunque esemplificative e abbiano costituito un indirizzo operativo per l'applicazione delle norme tecniche in tutti questi anni, si è ritenuto necessario, in ottemperanza della normativa di attuazione del P.A.I., effettuare le corrette perimetrazioni con gli appositi studi di compatibilità geologica, geotecnica ed idraulica che sono stati a suo tempo eseguiti nel 2011 e attualmente sono nuovamente in fase di predisposizione.

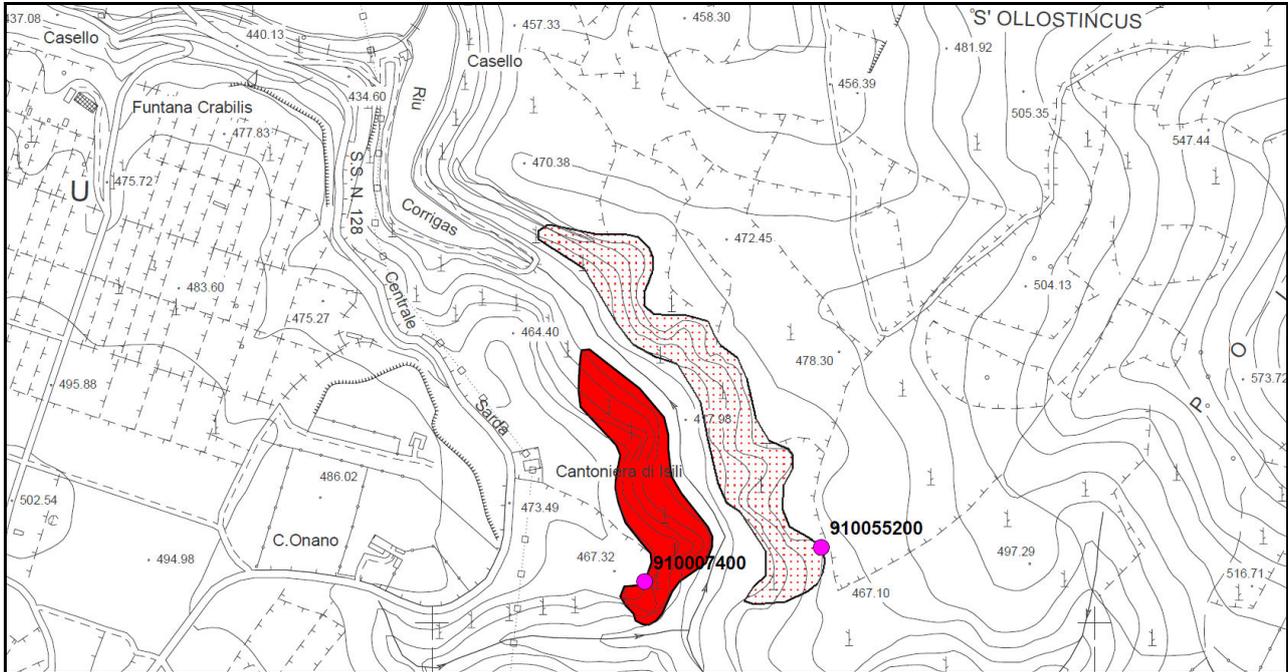
Figura 2: eventi segnalati nella CTRN 540020 –vallata del Rio Corrigas

Con riferimento invece al progetto IFFI si segnalano diversi eventi franosi che hanno coinvolto il territorio e dei quali qui di seguito vengono riportati gli inquadramenti territoriali con riferimenti agli stralci delle CTRN.

Si noti come le casistiche in oggetto siano quelle relative ai crolli rocciosi sulle cornici calcaree e a crolli rocciosi e scivolamenti in ambito marnoso e arenaceo.

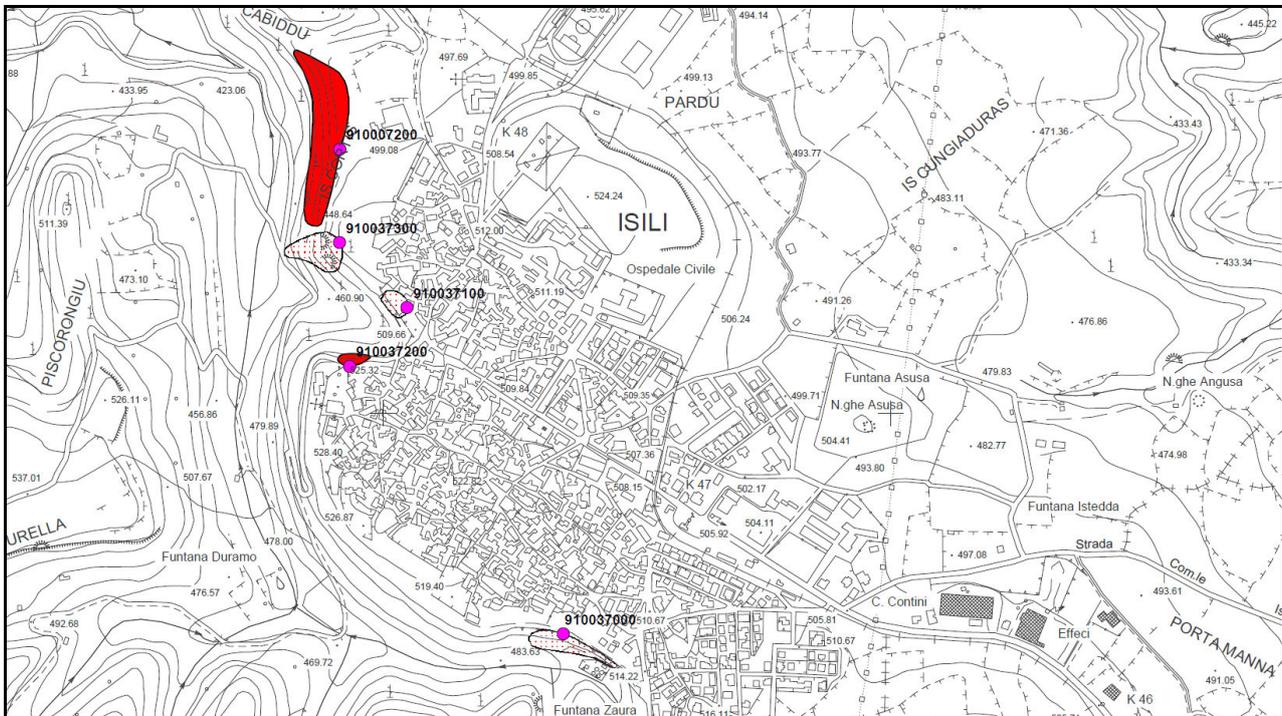
Figura 3: eventi segnalati nella CTRN 540060 – aree circostanti abitato

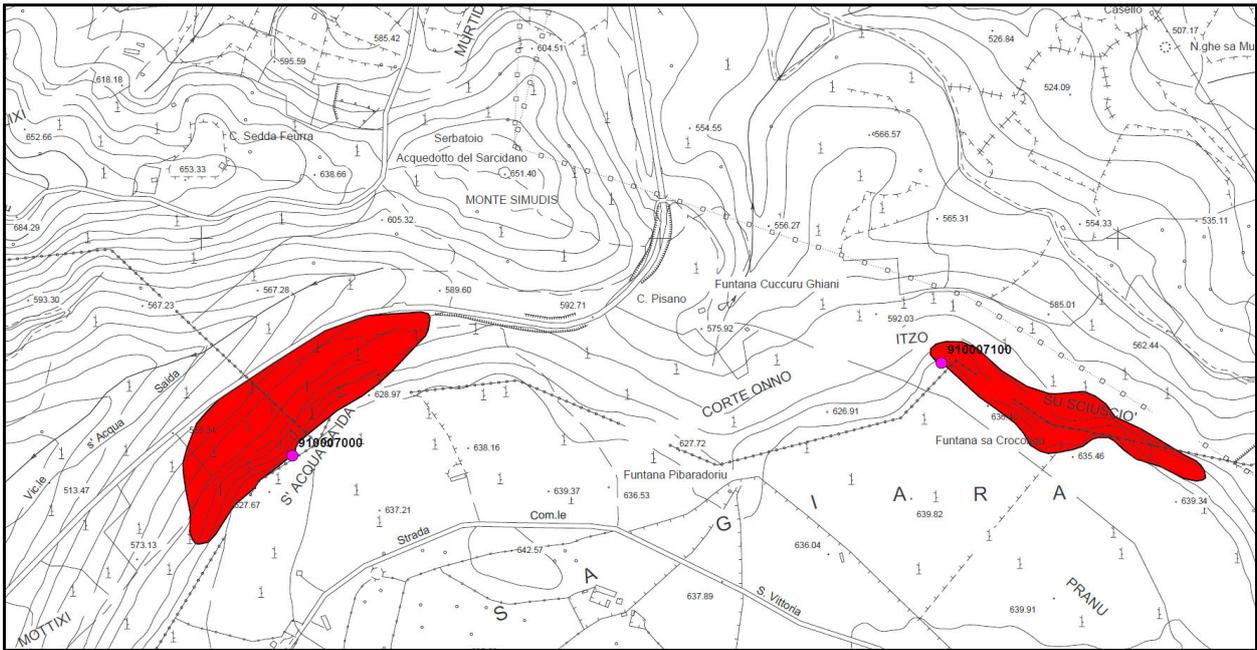
**Figura 4: eventi segnalati nella CTRN 540060 versante Nord della Giara**

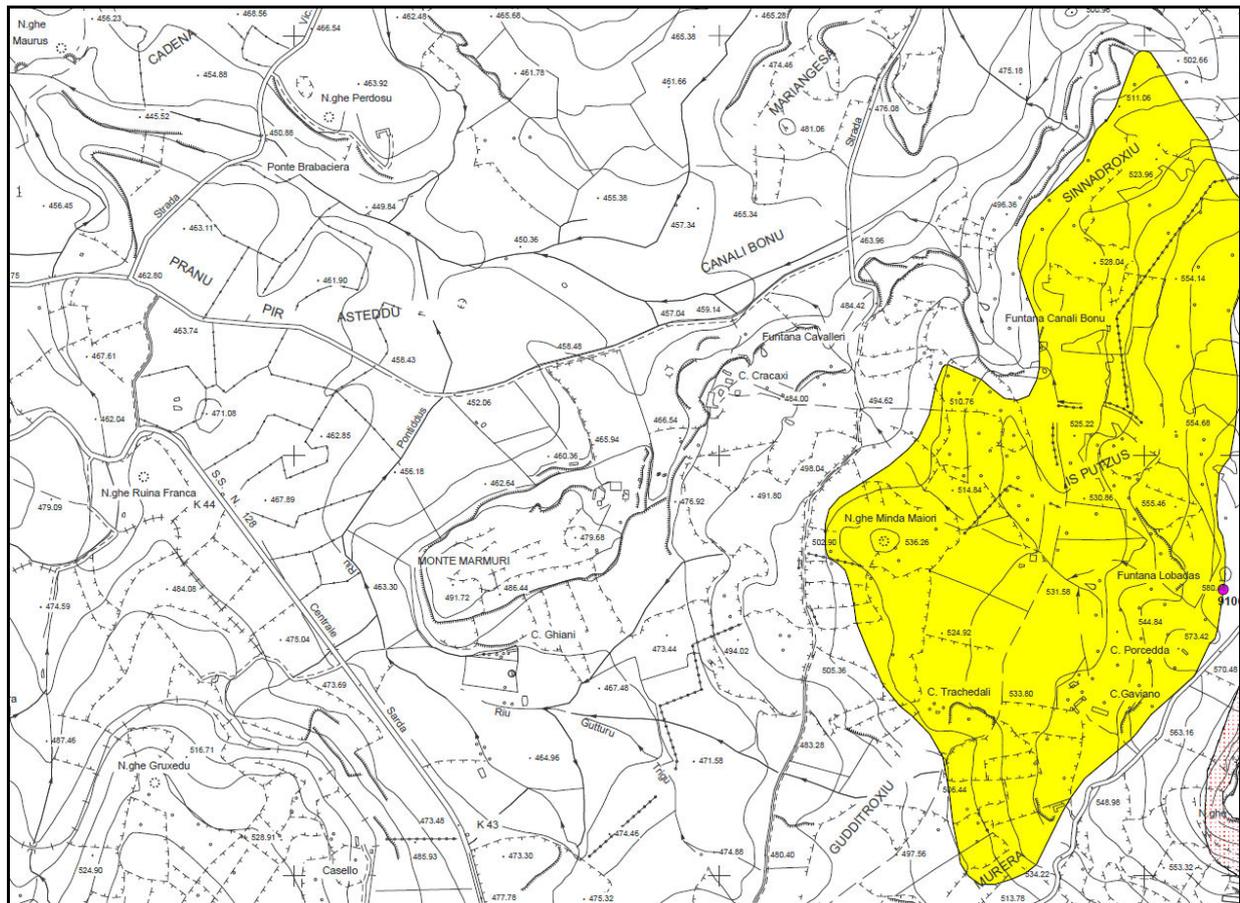
**Figura 5: eventi segnalati nella CTRN 540060 – versante Ovest Monte Guzzini**

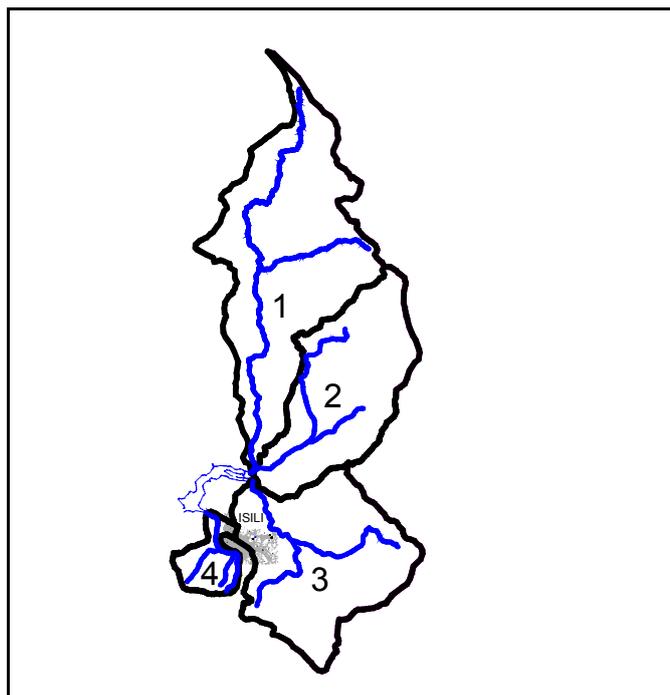
CARATTERISTICHE GEOMORFOLOGICHE BACINI					
		Bacino 1	Bacino 2	Bacino 3	Bacino 4
A	km <sup>2</sup>	37,7700	22,4460	25,9189	3,8740
L	km	16,1000	7,5520	8,0450	3,5050
j	m/m	0,0224	0,0297	0,0077	0,0531
Ho	m slm	410,0000	410,0000	432,0000	420,0000
Hm	m slm	676,8913	612,6483	527,6197	572,1229

Figura 7: bacini idrografici principali e caratteristiche morfometriche degli stessi

Il territorio del comune di Isili è caratterizzato da un reticolo idrografico piuttosto complesso, costituito da 4 corsi d'acqua principali e da numerosi rii minori che sfociano nell'invaso artificiale di Is Barrocos, utilizzato a fini acquedottistici all'interno del sistema Flumendosa-Campidano-Cixerri. Le principali grandezze geomorfologiche per ciascuno dei bacini sopra riportati, sono state riassunte nella tabella:

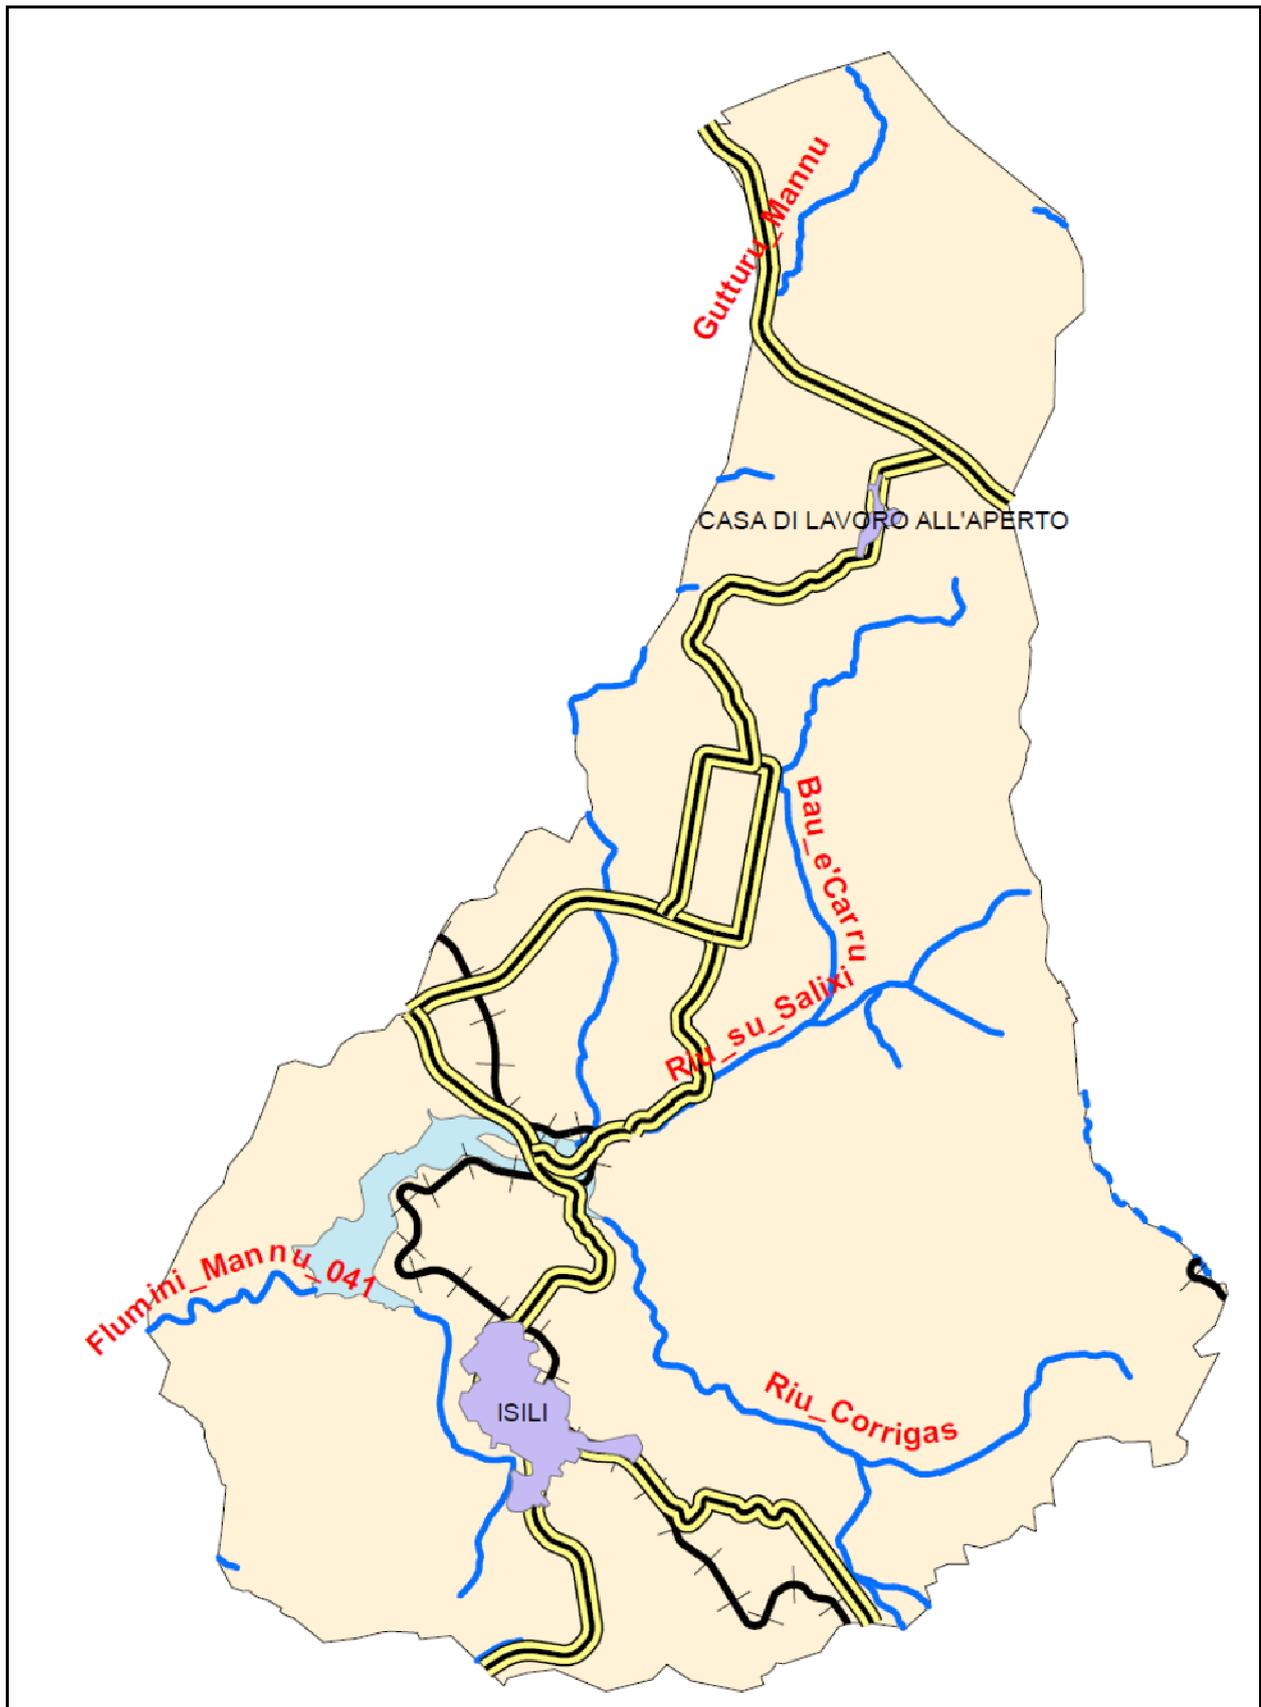
Figura 9: infrastrutture principali ed idrografia

Di seguito sono riportati, in maniera esemplificativa, alcuni settori nei quali si ritiene che la pericolosità abbia incidenza su eventuali strutture e infrastrutture presetni sul territorio.

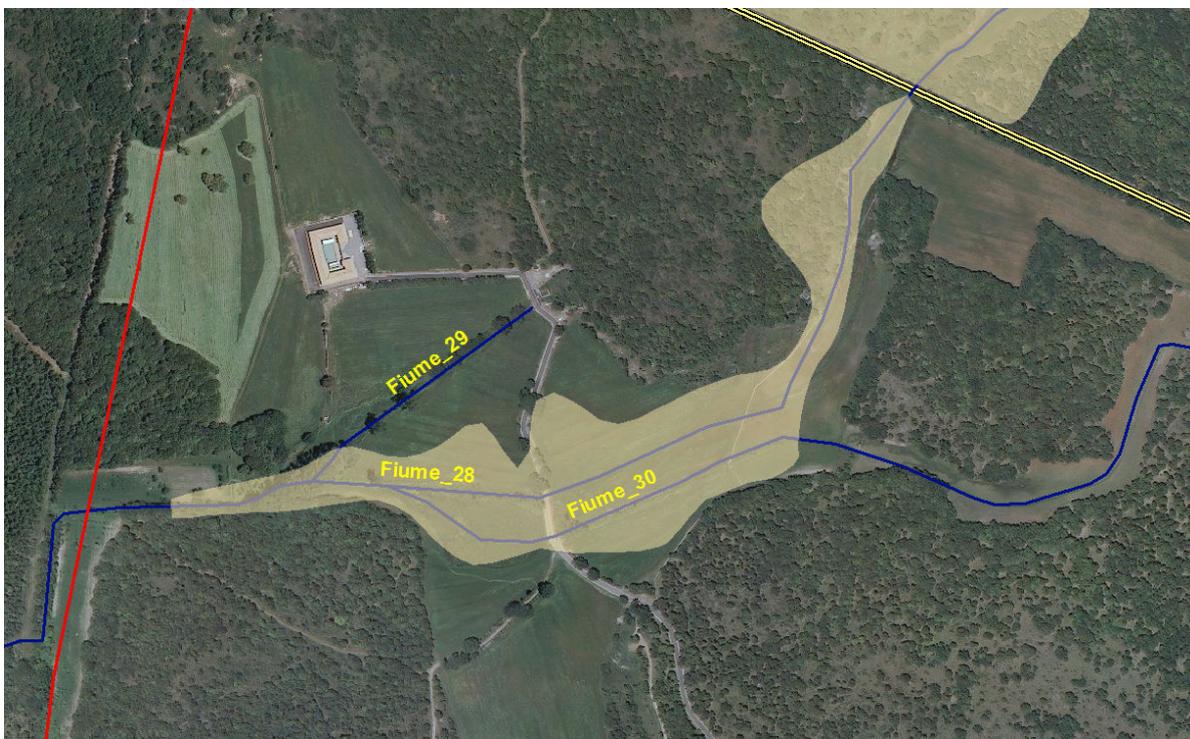
La pericolosità e conseguente rischio è riferibile alla viabilità di collegamento tra la Colonia Penale e la diramazione Funtana, a valle della S.P. Villanovatulo – Santa Sofia con possibile interruzione della viabilità di transito.

Figura 10: rischio idraulico nella viabilità di accesso alla diramazione Funtana

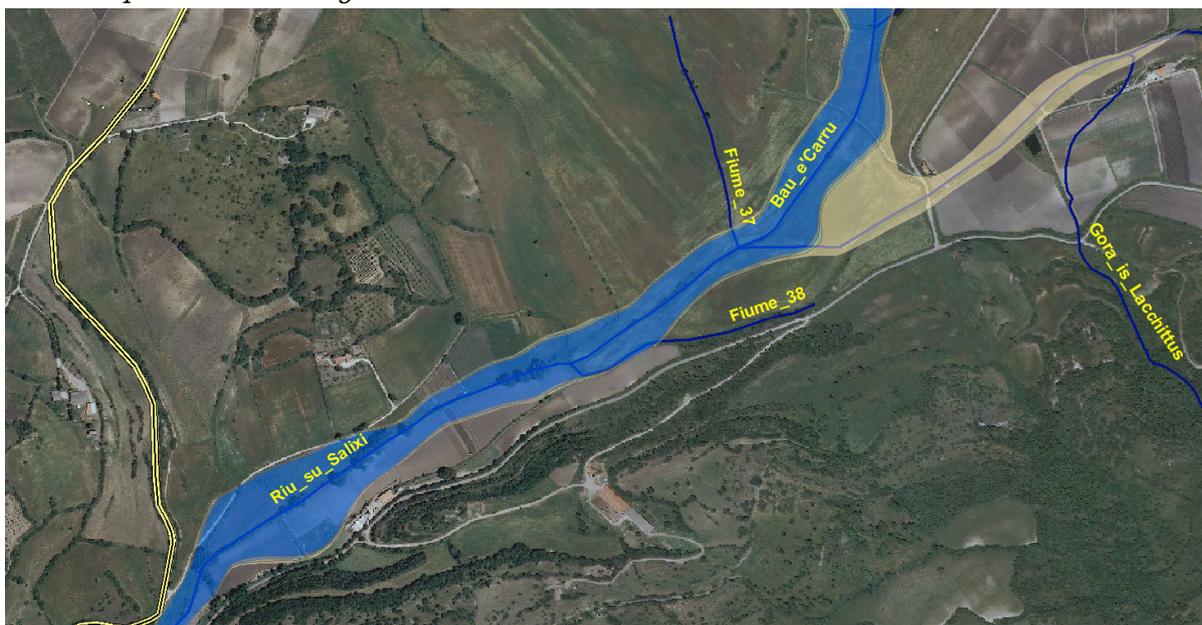
La situazione di pericolosità e rischio è relativa alla viabilità di accesso ai vasconi di accumulo nonché alle aree orticole del settore. Gran parte delle aree orticole sono infatti ubicate nelle aree alluvionali del Rio Su Salixi caratterizzato da un alveo non particolarmente inciso e da un'area golenale che presenta una larghezza a tratti di oltre un centinaio di metri.

Figura 11: rischio idraulico area Rio Su Salixi

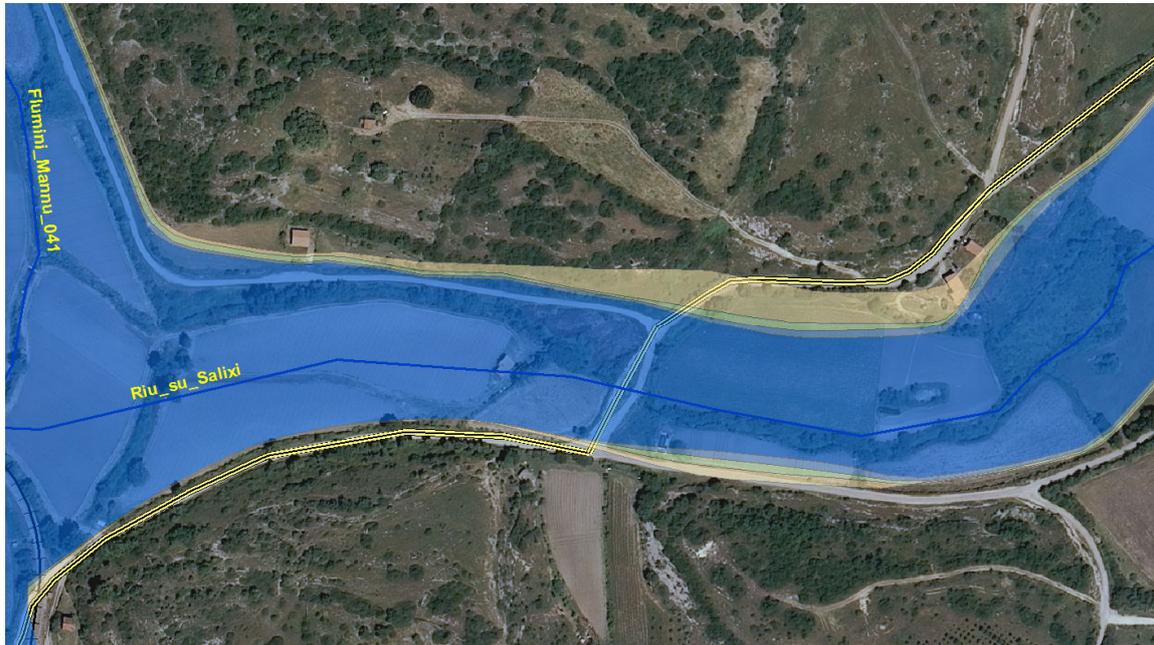
*L'area pericolosa è relativa alla viabilità in questione e alla viabilità di accesso alla Strada comunale Lorenzo Picciu, a causa della inidoneità della sezione di deflusso dei due ponti posti sul Rio Su Salixi e della localizzazione della sede stradale in area di massima inondazione..*

**Figura 12: Rio Su Salixi - Strada Comunale per la Colonia Penale**

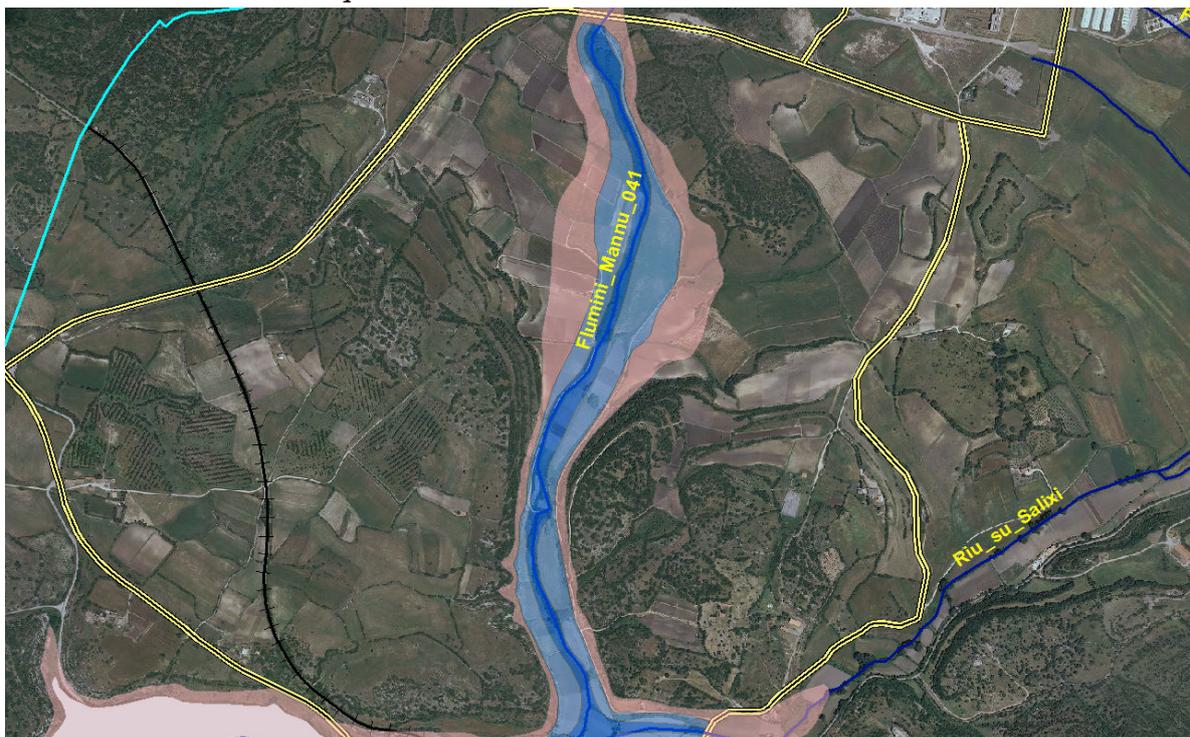
*Il pericolo e conseguente rischio è riferito all'intera area agricola servita dalla viabilità comunale (Strada Comunale Lorenzo Picciu) che si snoda parallelamente e trasversalmente con attraversamenti (guadi) del corso d'acqua. La viabilità in destra idrografica del tratto mediano e gli attraversamenti del corso d'acqua ricadono in aree ad elevato rischio di inondazione.*

**Figura 13: Flumini Mannu - settore compreso tra agglomerato industriale e Lago S. Sebastiano**

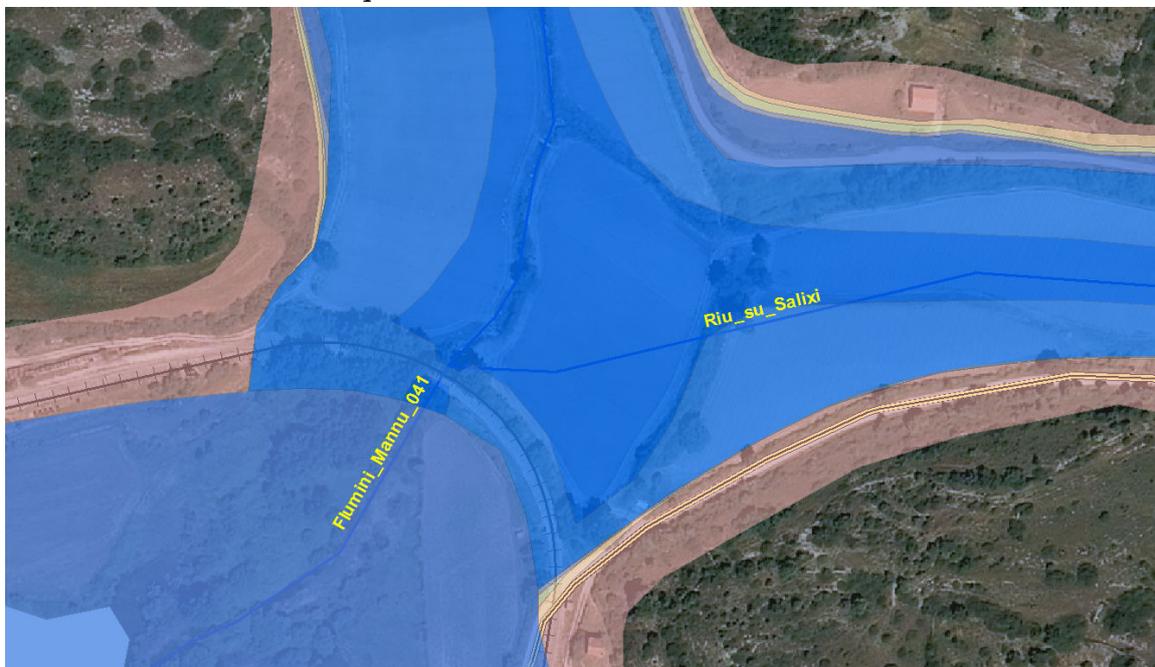
L'area è relativa al rilevato ferroviario e alle aree agricole circostanti. Sono inoltre presenti alcuni tratti di viabilità campestre per l'accesso alle aree orticole che ugualmente ricadono nella zona a massimo rischio. La viabilità comunale (Strada Comunale per la Colonia Penale) è invece posizionata nella zona a basso rischio e potrebbe essere interessata da fenomeni di allagamento per portate eccezionali del corso d'acqua.

**Figura 14: Flumini Mannu - intersezione linea ferroviaria presso Stazione Sarcidano**

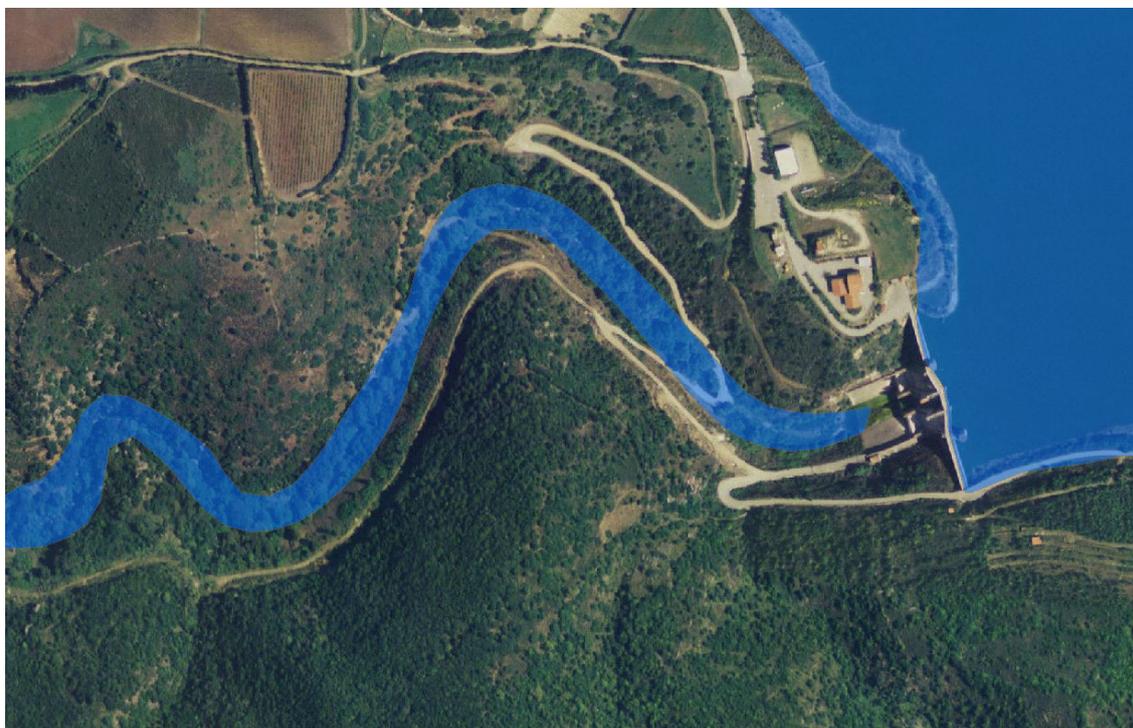
Il rischio massimo è riferito alla viabilità sottostante lo sbarramento

**Figura 15: rischio di inondazione a valle dello sbarramento del Flumini Mannu (Diga Is Barroccus)**

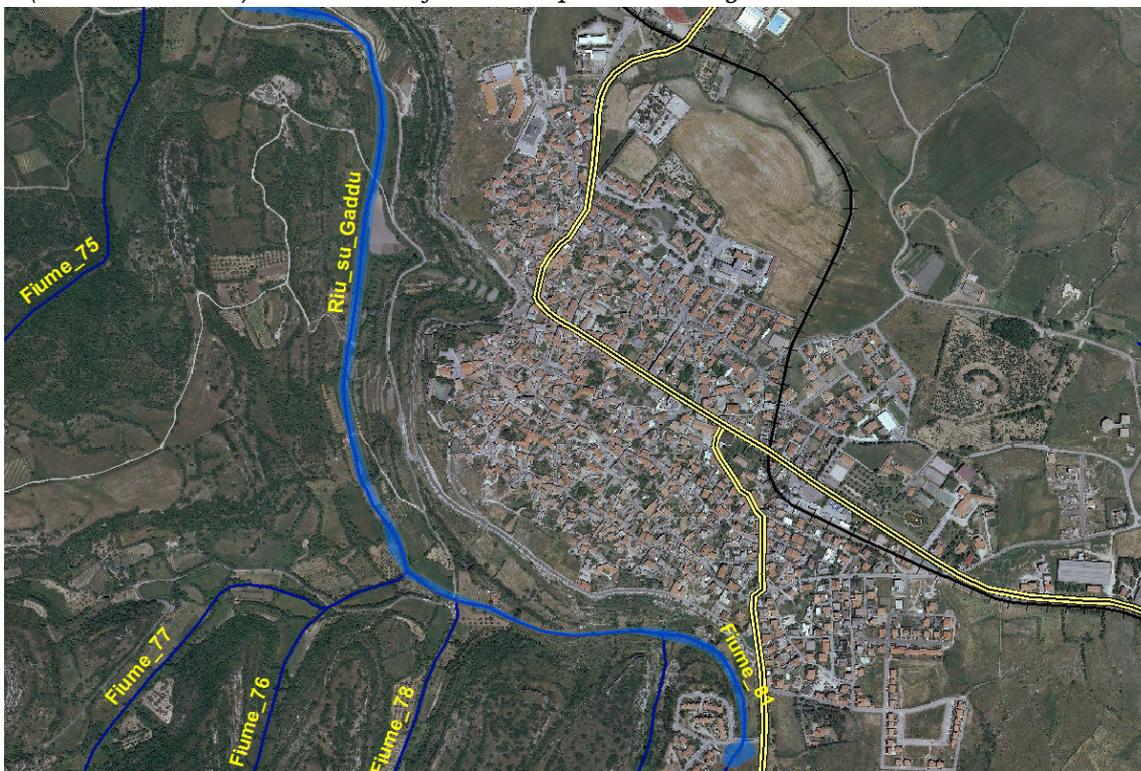
Il pericolo e rischio massimo è riferito al tratto di viabilità comunale in corrispondenza dello svincolo per la strada che conduce allo sbarramento di accesso alla zona del Lago di San Sebastiano e alle intersezioni del corso d'acqua con la viabilità comunale che conduce anche alla località di Conca Manna (Strada Zaccuria) e aree limitrofe in corrispondenza degli attraversamenti esistenti.

Figura 16: rischio idraulico Rio Su Gaddiu

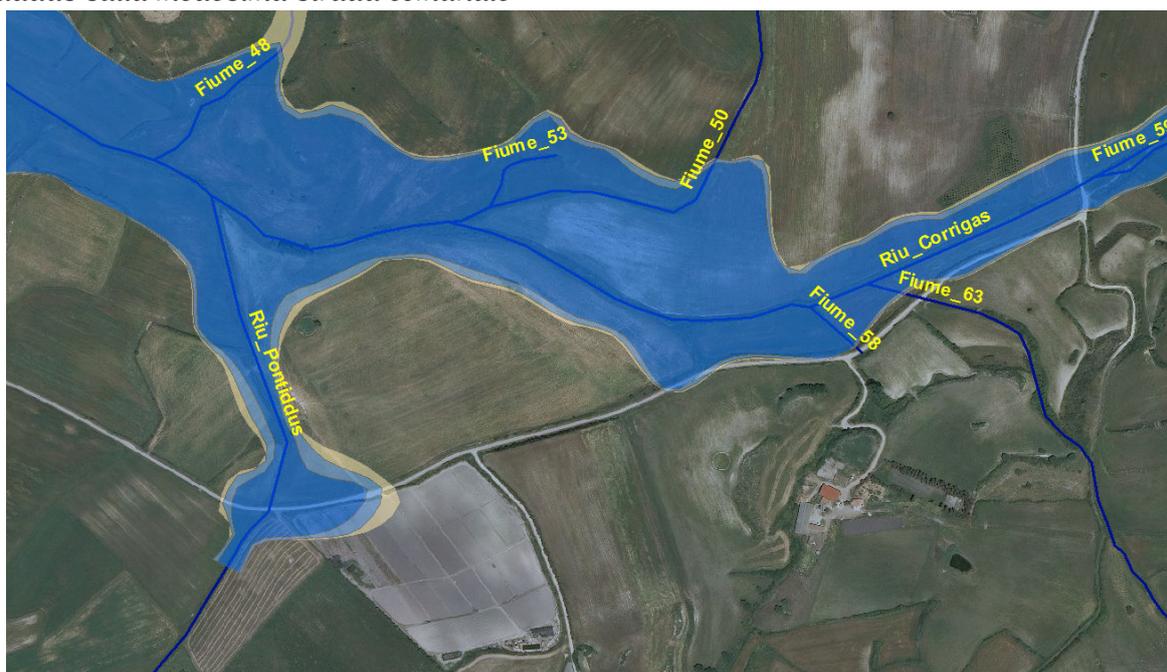
Il pericolo e rischio massimo è riferito ad alcuni tratti della strada comunale (Strada comunale Isili – Nurri) che si snoda parallelamente al Rio Corrigas e all'attraversamento del Rio Pontiddus sulla medesima strada comunale

Figura 17: Rio Corrigas - Strada Pontiddus

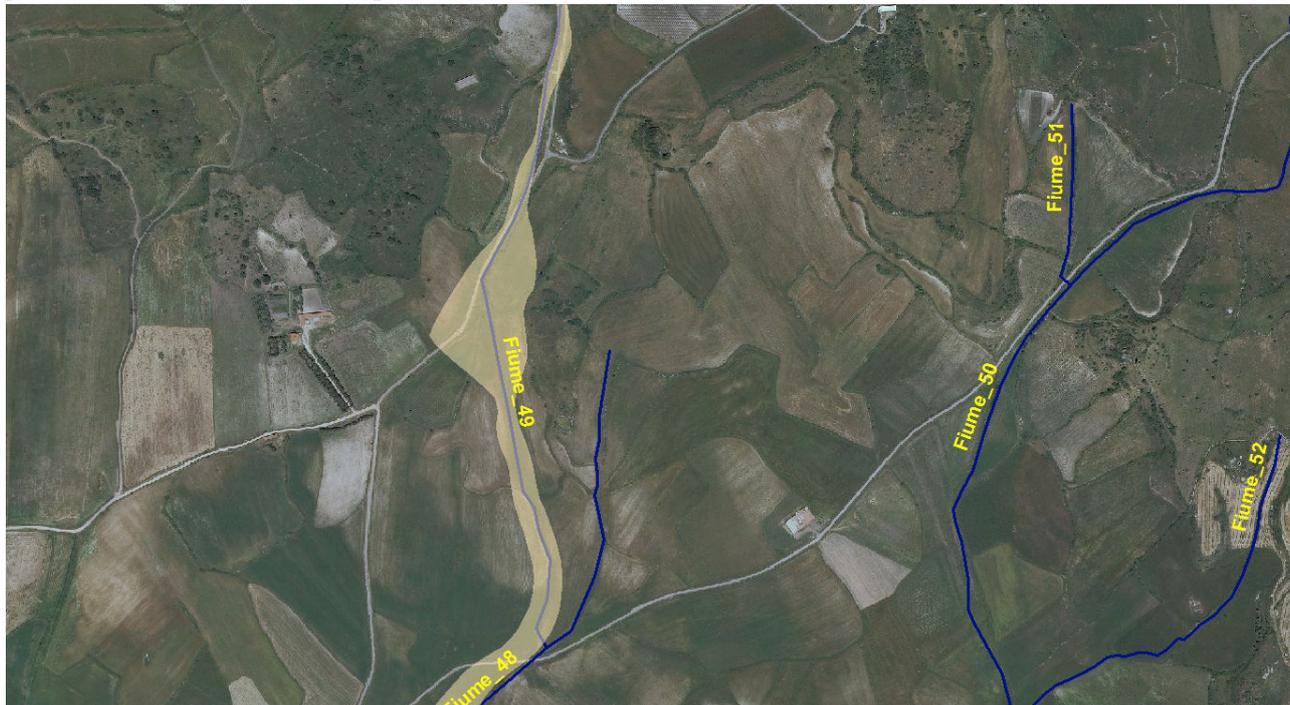
Il pericolo e rischio è riferito ai tratti della viabilità in cui la stessa intercetta o si snoda parallelamente al corso d'acqua.

Figura 18: Rischio idraulico Fiume\_48 strada comunale Brabaciera e strada comunale Atzai

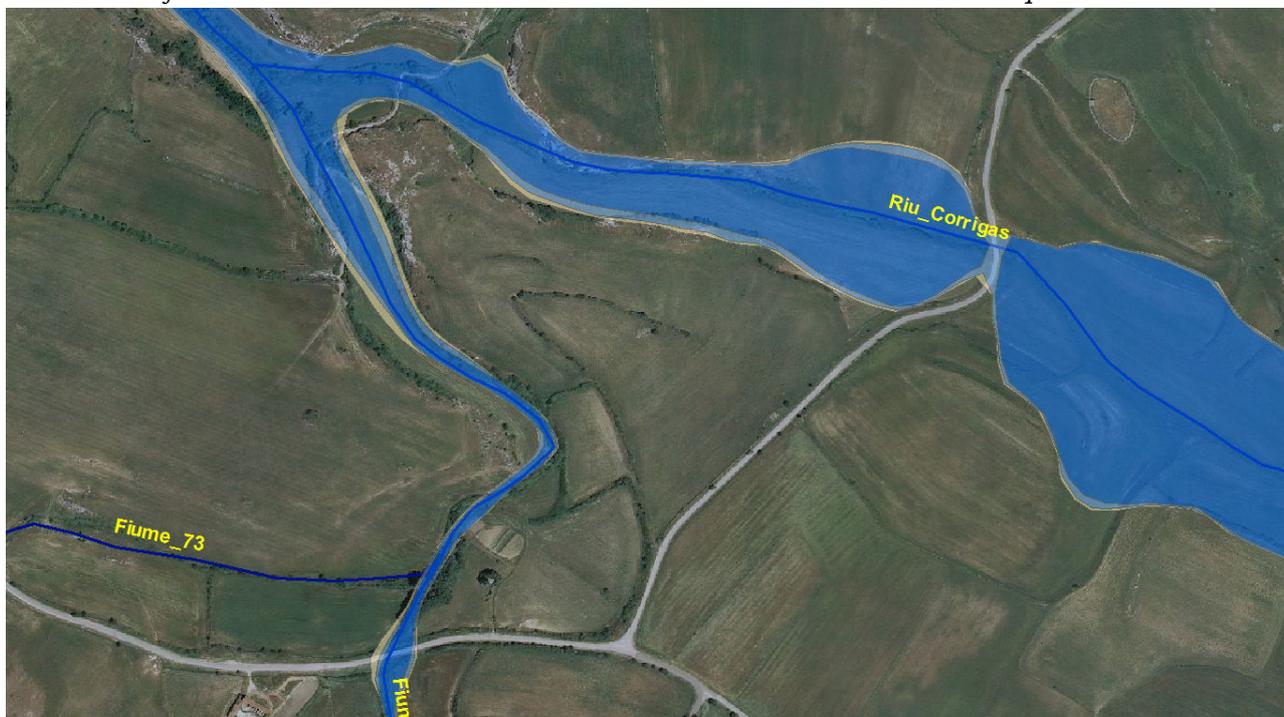
Il settore è riferito ai tratti della viabilità in cui le stesse intercettano i corsi d'acqua.

Figura 19: rischio Rio Corrigas e Fiume\_42 - intersezioni Strada Comunale Isili - Nurri e strada comunale Brabaciera

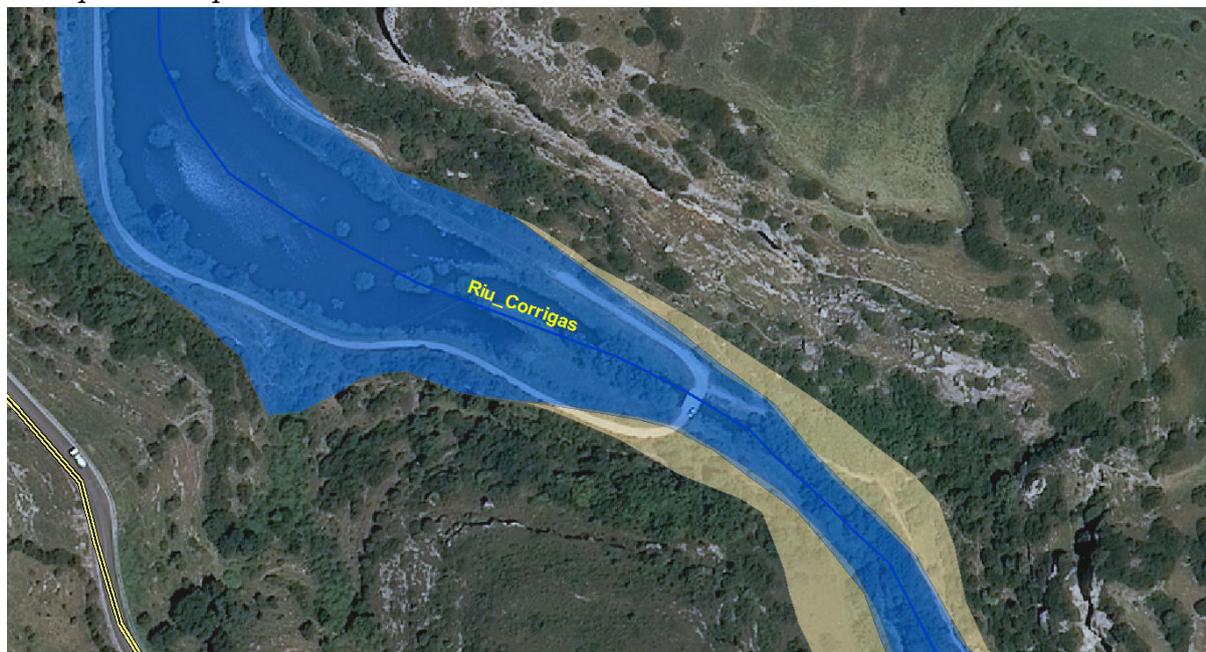
Il settore è riferito ai tratti della viabilità utilizzati per l'accesso all'area turistica per l'esercizio di attività sportive su parete rocciosa.

**Figura 20: Rio Corrigas - immissione nel lago di San Sebastiano (area free climbing)**

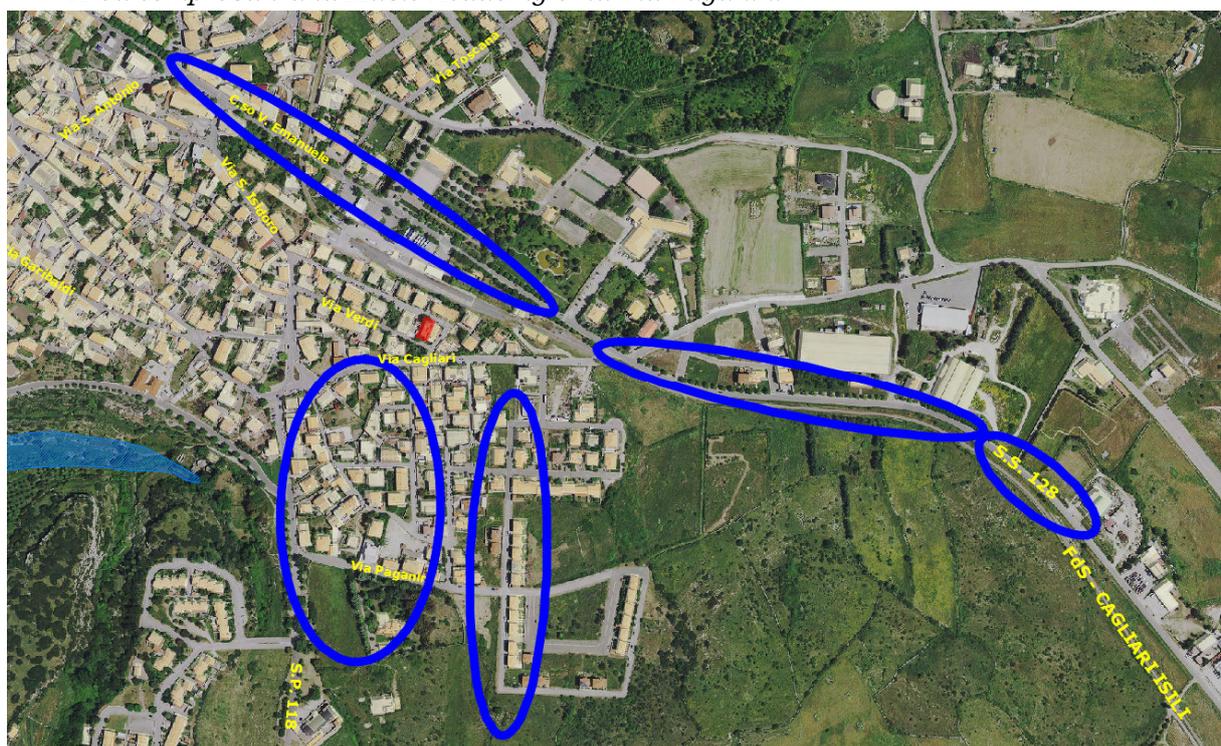
Il pericolo e rischio è riferito ai tratti della viabilità prospicienti le residenze poste in zone in cui si manifesta un'insufficienza di deflusso o ostacoli al medesimo o ruscellamento superficiale ed incanalato dai settori di monte. In particolare si tratta delle seguenti vie:

- Corso Vittorio Emanuele – S.S. 128,
- Lottizzazione Pardixeddu, Via Paganini, Via Zaurrai
- Area compresa tra la Music Academy e la Via Paganini

**Figura 21: settori di pericolo e rischio area urbana**

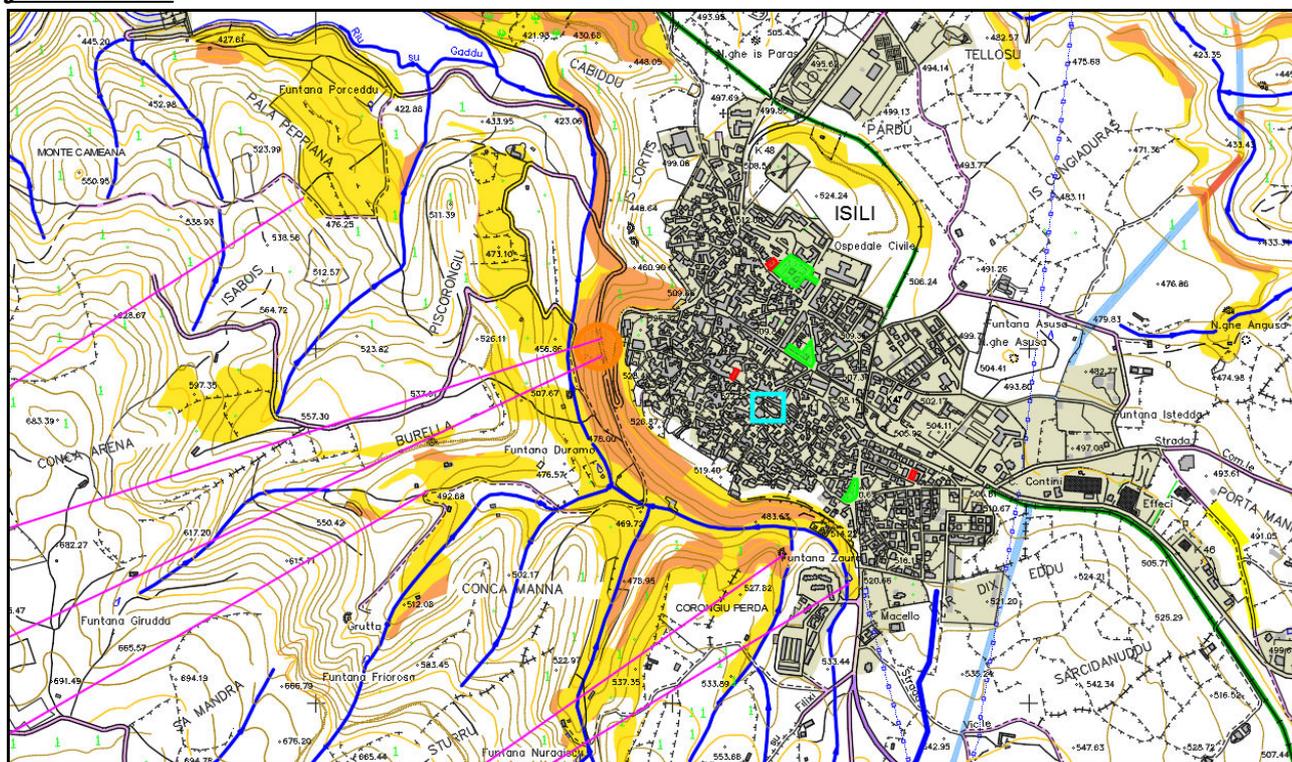
Il settore posto a Ovest dell'urbano (valle del Rio Su Gaddiu) presenta diversi tratti della viabilità di accesso al Lago di San Sebastiano e alle campagne circostanti nei quali si ravvisa il rischio medio elevato di fenomeni gravitativi (il rischio è dato dal prodotto della Pericolosità per la vulnerabilità ed identifica quindi gli elementi a rischio sui quali possono manifestarsi con una certa probabilità di accadimento i fenomeni geomorfologici di dissesto). La netta rottura di versante tende a generare situazioni di forte instabilità nei tratti in cui la roccia appare maggiormente fratturata o nei tratti in cui sono presenti coperture detritiche. La fenomenologia potenziale è quindi quella della caduta di blocchi e frammenti di roccia e detriti nonché potenziali scivolamenti o colamenti di detrito. La tavola del Piano e la figura sottostante esemplificano il **rischio** ma occorre segnalare che l'intera area bordiera del blocco carbonatico su cui giace l'abitato di Isili, è comunque ad elevata **pericolosità di franamento**.

Figura 22: rischio geomorfologico area valle Rio Su Gaddiu – Ovest dell'abitato

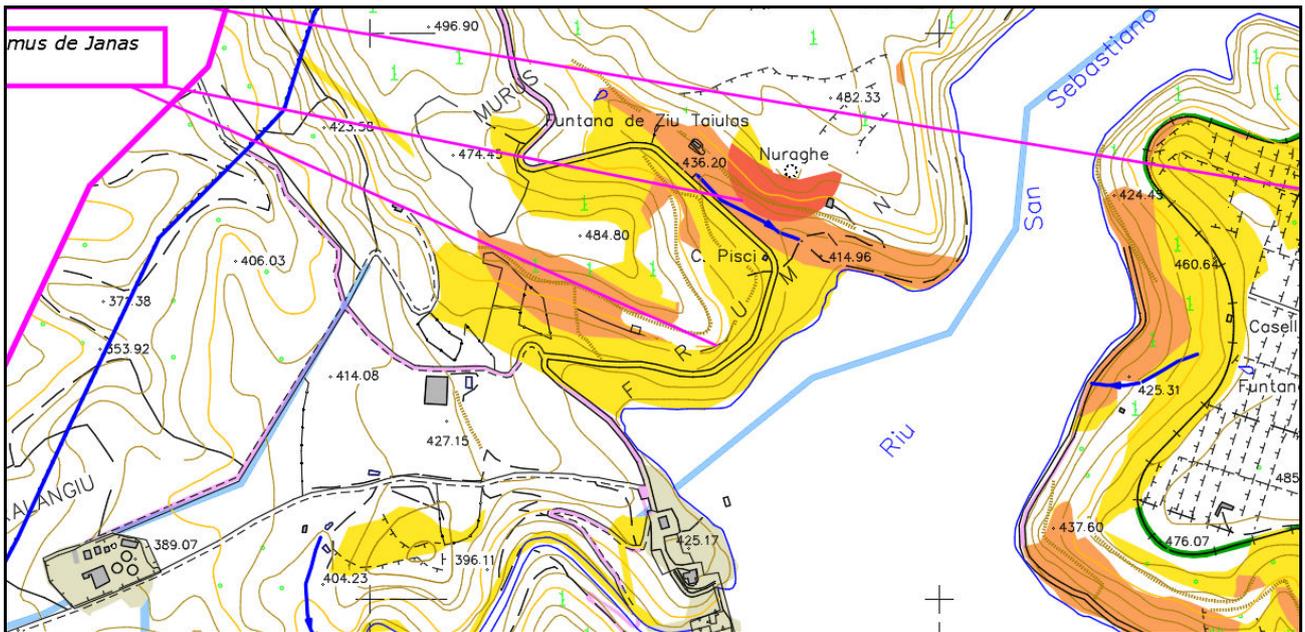
Il rischio medio e a tratti elevato è riferito ai settori prossimi ai beni archeologici e alla viabilità antistante nella quale possono verificarsi caduta di blocchi e movimenti di detrito. Cornici calcaree spesso in prossimità del contatto con le arenarie e quindi soggette ad erosione differenziale basale con conseguente possibilità di crollo roccioso, sono le fenomenologie potenziali.

La strada circumlacuale è comunque a rischio basso rischio.

**Figura 23: strada circumlacuale presso Murisiddi**

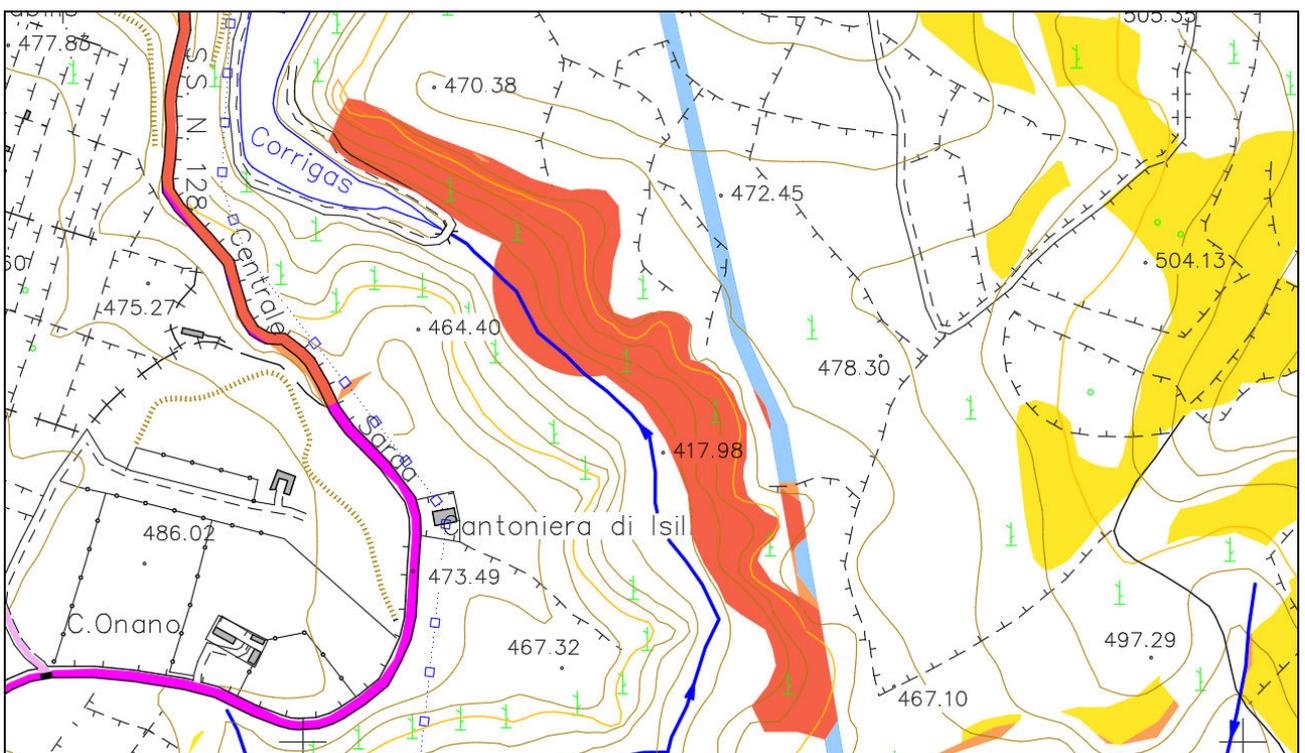
**Figura 24: rischio frana località Corrigas**
