COMUNE DI ISILI

PIANO DI PROTEZIONE CIVILE

RELAZIONE TECNICA SULLA VALUTAZIONE DEI  
RISCHI ED ELABORAZIONE SCENARI DI  
RIFERIMENTO

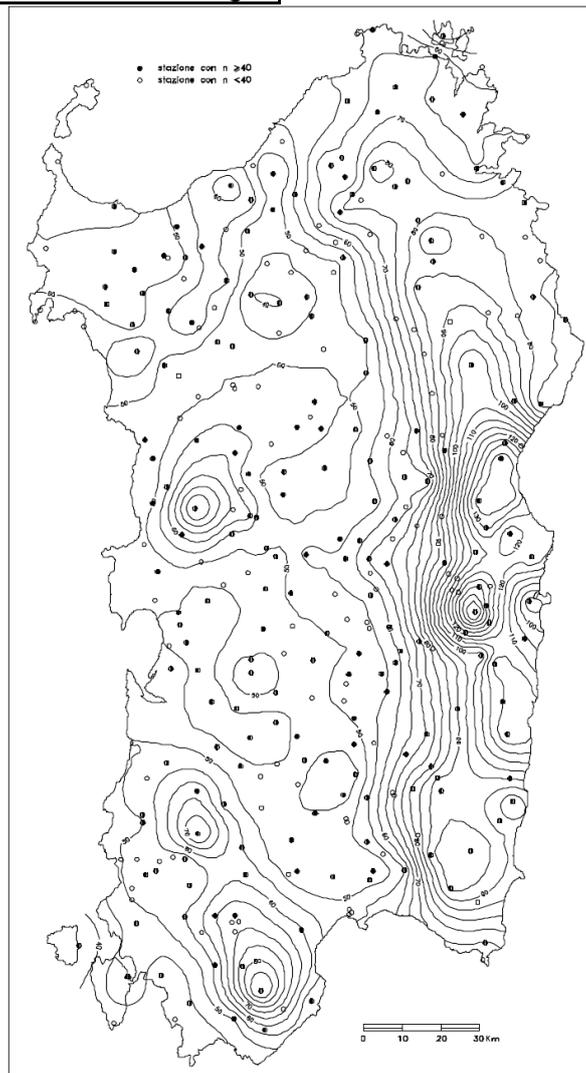
Figura 27: carta delle piogge indice giornaliera

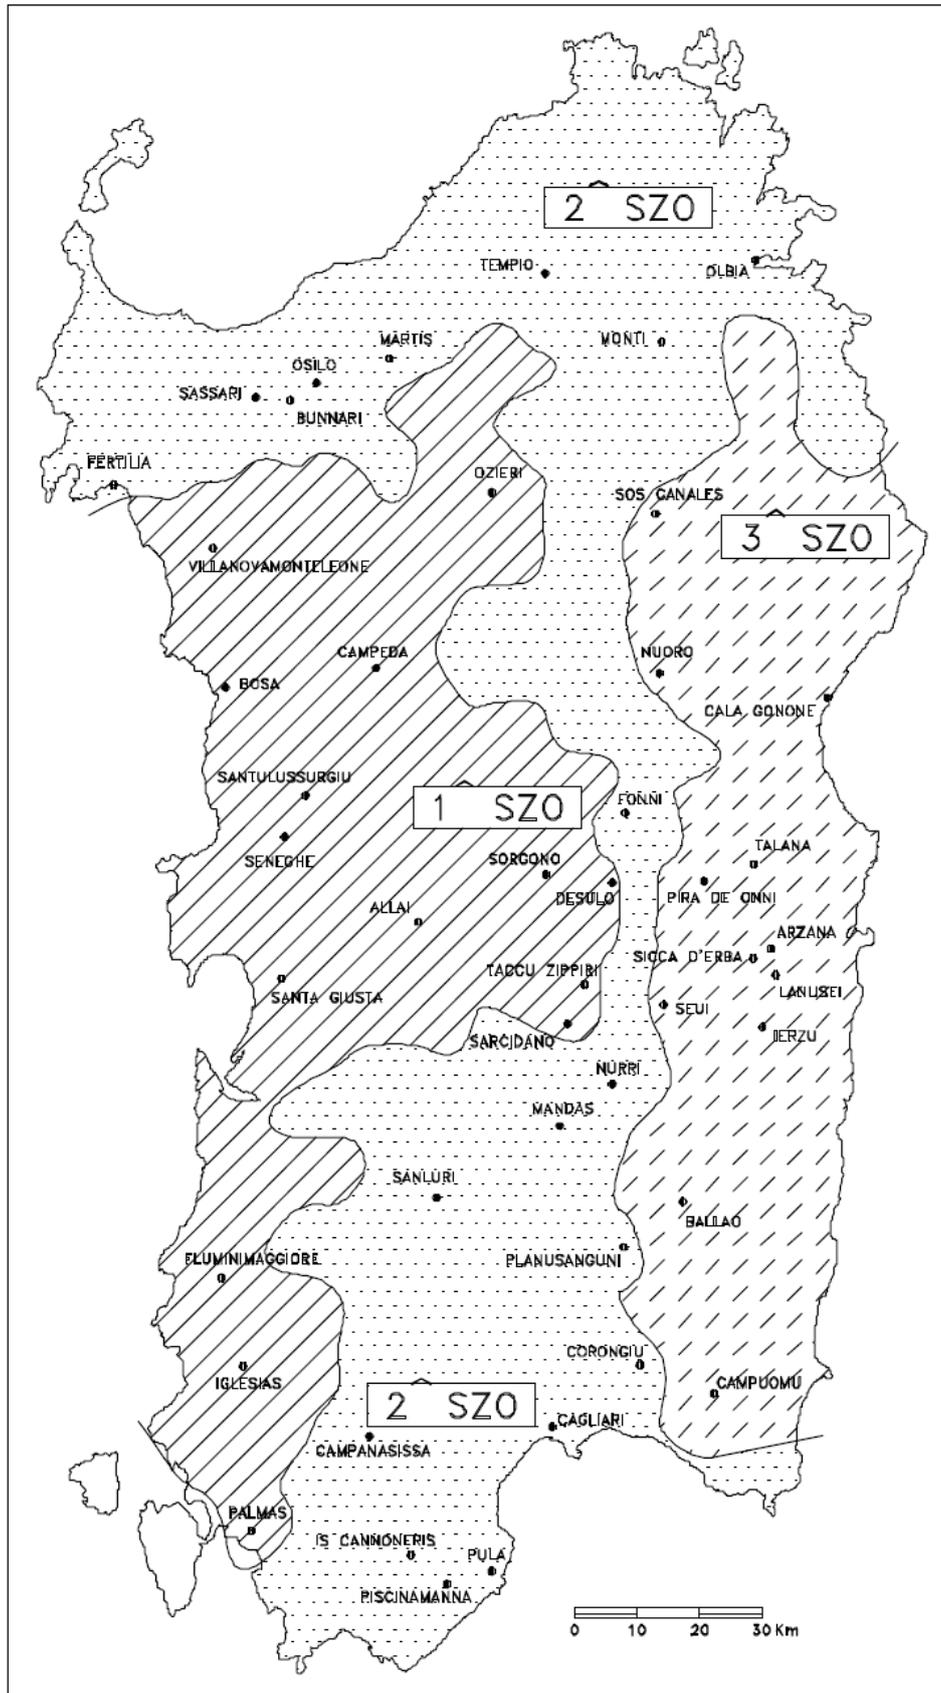
Figura 28: carta delle sottozone
